广西隆安至硕龙公路  
变更环境影响报告书

(公示稿)

建设单位：广西新发展交通集团有限公司

编制单位：广西交通设计集团有限公司

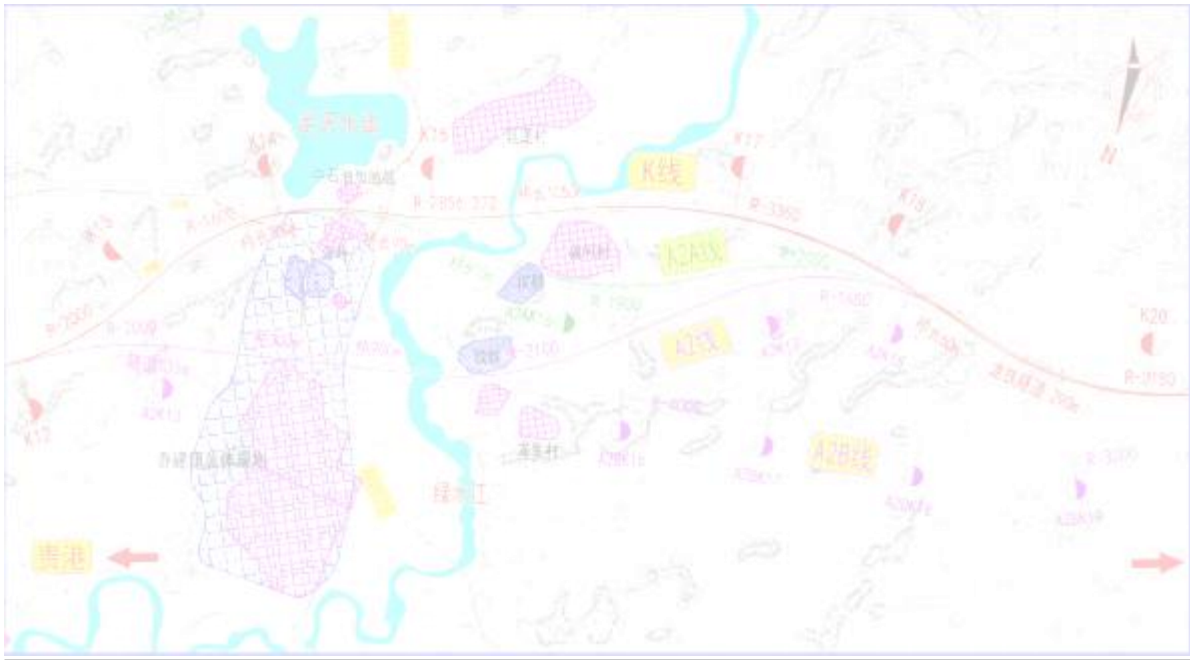
图 2.2-2 乔建镇过境段路线方案图

K 线方案起于乔建镇东侧、定天水库北侧, 上跨县道 X036 后, 沿定天水库边缘通过后下穿规划省道 S215 (县道 X010), 继续往西跨越绿水江后, 沿福何村南侧山坡布线, 沿平坦地形布线, 设置隧道穿越山体后, 止于 K21+000。

考虑 K 线与隆安县康定淀粉厂与中石油乔建加油站距离较近, 施工期间存在一定的干扰, 且路线稍有绕行, 布设了 A2 线方案, 起于乔建镇东侧, 沿乔建镇总体规划区中部穿过, 沿龙生村南部布线后继续往西接回 K 线。A2A 线方案为在 K 线基础上绕福何村北侧布线缩短绿水江大桥桥长的方案。A2B 线方案为 A2 线的优化方案。

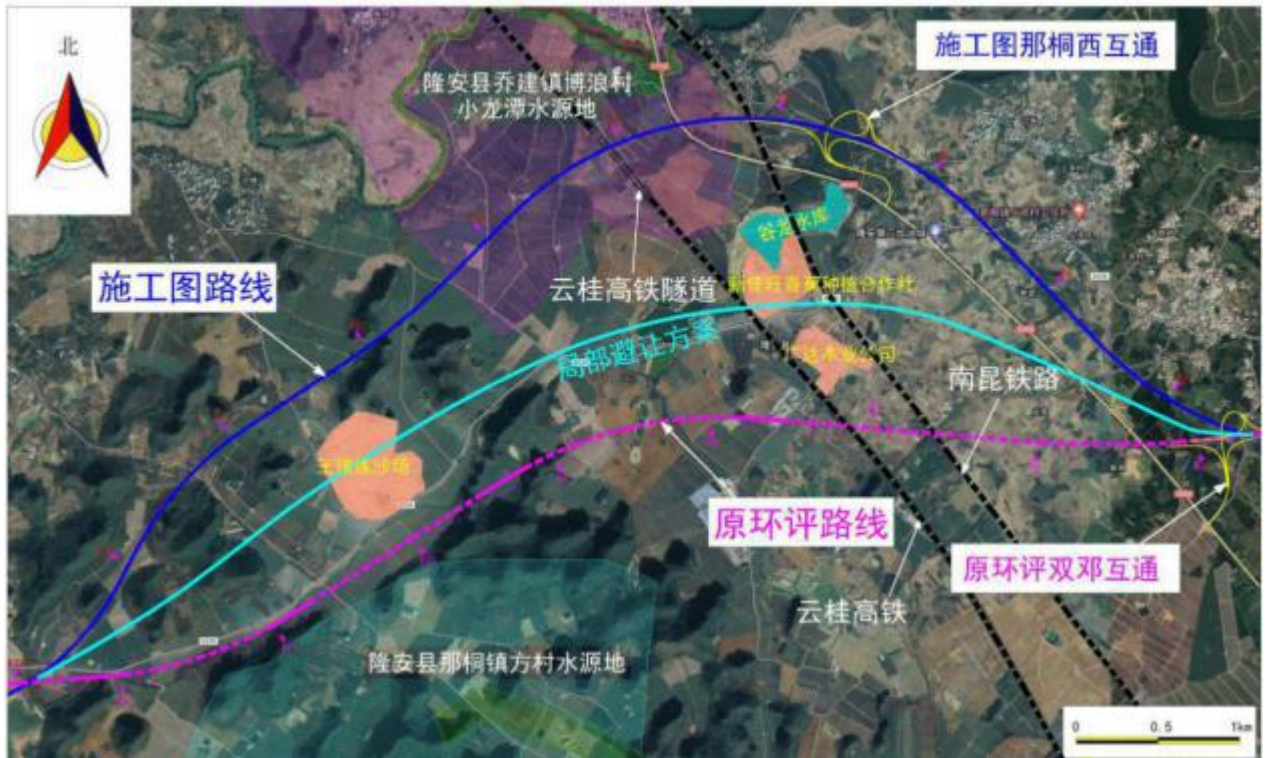
图 2.2-8 新增穿越隆安县乔建镇博浪村小龙潭路段方案对比图

原环评路线方案（K5+050~K12+260）：对应初步设计局部方案中那桐镇过境路线方案中的 A16 线，起于双邓村南侧，向西连续跨越 G324 线、南昆铁路一、二线后，与西气东输二线交叉后下穿云桂高铁，之后下穿 500KV 平南线、500KV 永南甲线、500KV 永南乙线、110KV 定隆线并沿县道 X036 平行布线。

施工图路线方案（K4+900~K13+600）：对应初步设计局部比方案中那桐镇过境路线方案中的 K 线，起于双邓村南侧，平行国道 G324 线东侧布线（设置那桐西互通），在龙床村上跨南昆铁路、G324 线、于南昆客专方村隧道中部上跨南昆客专后，下穿 500KV 平南线、500KV 永南甲线、500KV 永南乙线、110KV 定隆线后，于乔建镇南侧下穿规划 S215（现状 X010）。

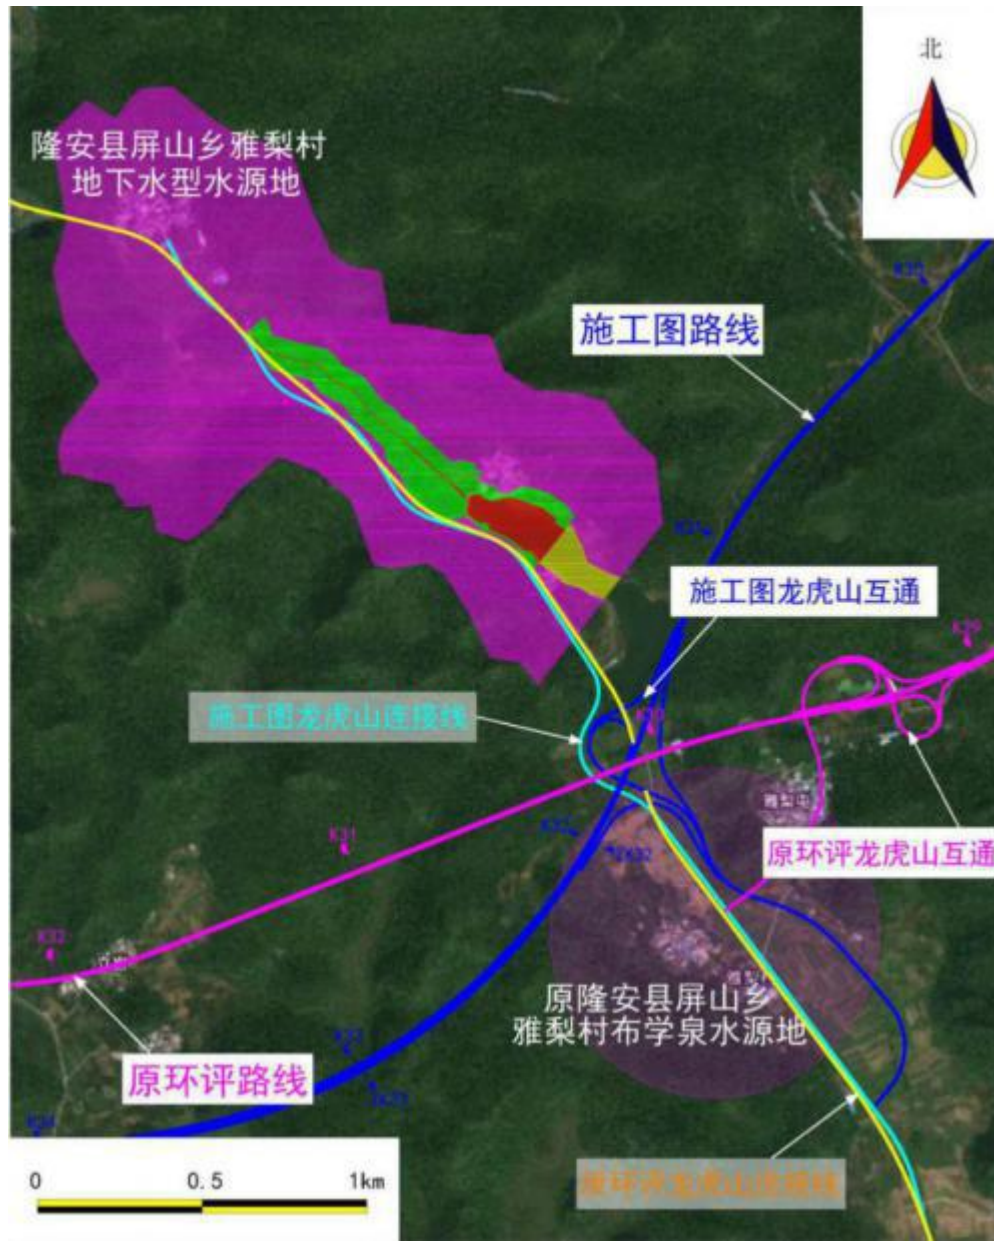
图 2.2-15 原环评及施工图路线与屏山乡雅梨村水源地关系示意图

拟建项目龙虎山连接线主要建设目的为带动龙虎山自然保护区和更望湖景区旅游发展，结合龙虎山自然保护区和更望湖的地理位置，并结合区域的地物和环境条件，工程设计已采取影响最小影响方式设计龙虎山连接线，即沿现有村道进行改扩建。由于现有村道已位于隆安县屏山乡雅梨村水源内，因此拟建龙虎山连接线无法避让雅梨村地下水型水源地。

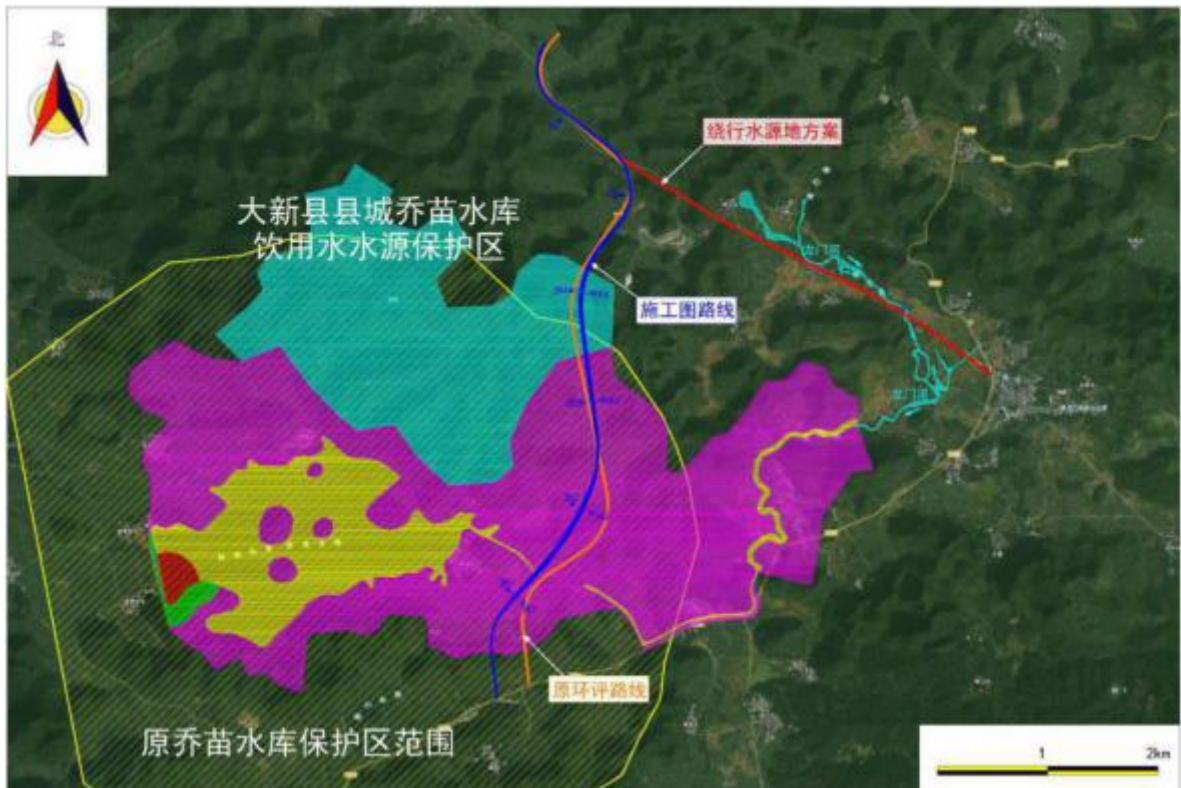
图 2.2-16 原环评及施工图路线与乔苗水库饮用水水源保护区关系示意图

由于大新县县城乔苗水库饮用水水源保护区东西跨度较大，若大新连接线完全避开水源保护区范围，需在 LK5+500 处沿着现有村道向东南侧布线，在龙门乡处接入国道 G358。受路线指标和选址地形因素限制，往东南接入国道将导致大新连接线沿着龙门河上游河岸布线，龙门河是乔苗水库补水干渠的主要水源，若采取避让水源方案，大新连接线将有约 2km 路段沿着龙门河河岸布线，而施工图路线方案仅林海大桥跨域

龙门河补水干渠，绕行水源地方案发生环境风险事故的概率较施工图路线方案高；此外，龙门河上游属于地下河出伏频繁区域，地质条件复杂不利于施工和运行安全。因此，无法通过局部优化路线调整出水源保护区。

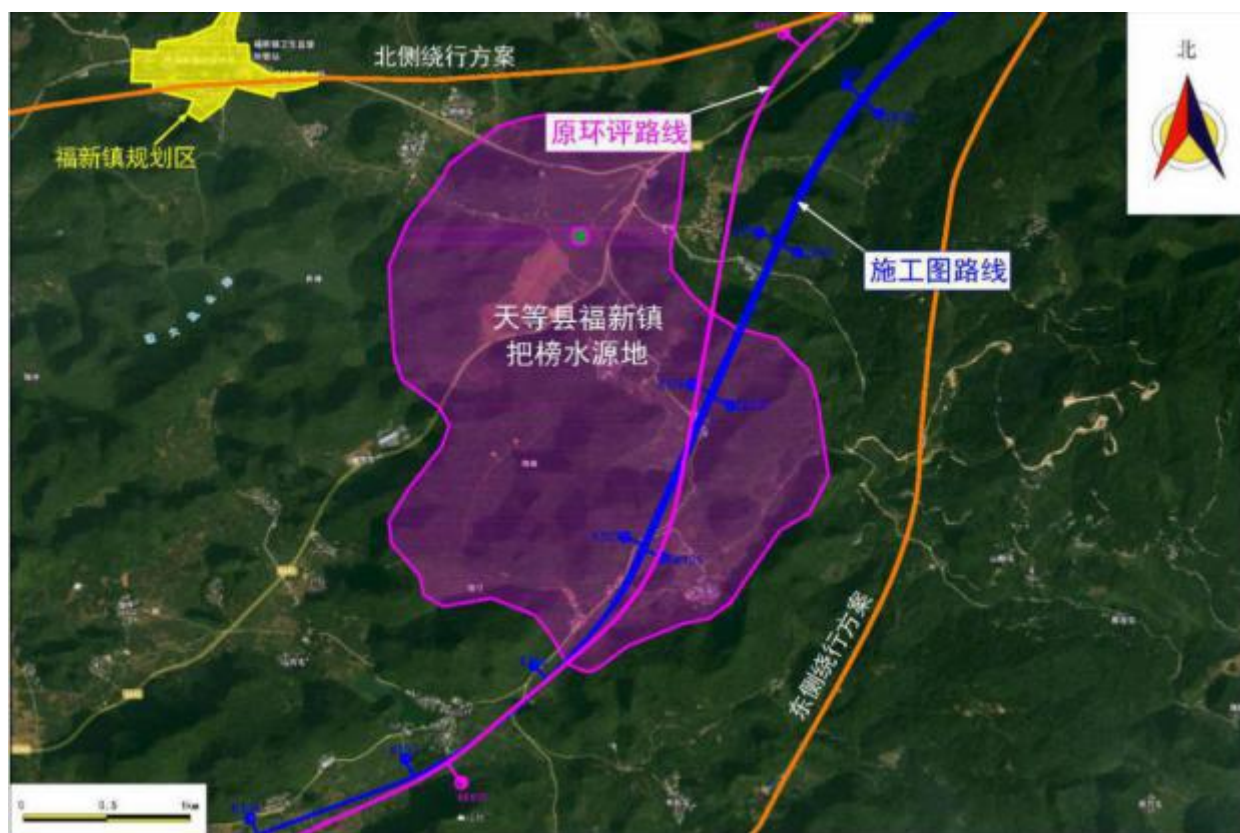
图 2.2-17 原环评及施工图路线与福新镇把榜水源地关系示意图

原环评路线AK96+800~AK99+100约2.3km穿越了福新镇把榜水源地二级保护区。与原环评路线相比，施工图路线在水源地走向基本一致，项目施工图路线桩号K99+550~K101+830约2.28km穿越该水源地二级保护区陆域，主线距离取水口约1km。

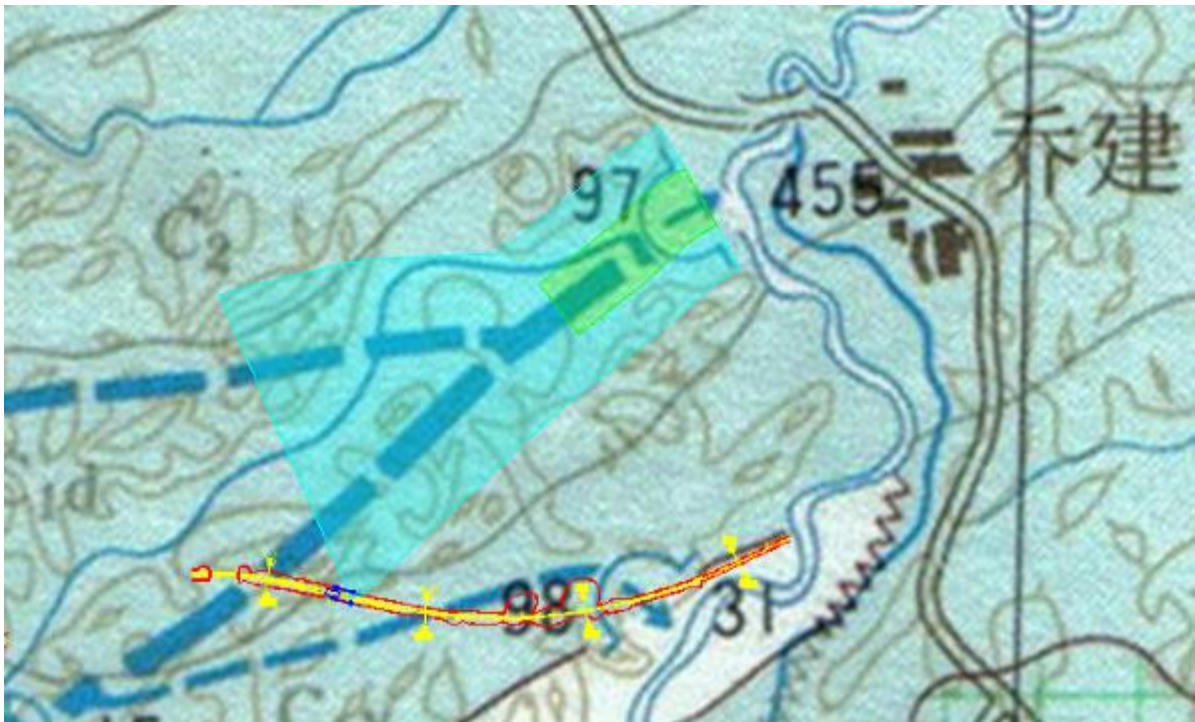
图 4.3-14 隆安县乔建镇慕垦水源地区域水文地质图

该水源地为地下河型水源地，取水口位于地下河出口，地下水类型为裸露型岩溶水，含水量丰富，泉及地下河流量 $>50\text{L/s}$ ，地下水埋深为 $<10\text{m}$ ，乔建镇慕垦地下河出口枯水期流量为 $39312\text{m}^3/\text{d}$ 。项目以路基形式从水源地边缘经过，穿越路段为水源地地下河侧向补给区域，穿越路段未直接跨域地下河，桩号 K19+000 路段跨域地下河，跨域路段为低填方路基，不涉及桥梁和隧洞施工，不涉及疏干区域地下水情形，根据区域水文地质图及现场调查，公路两侧未发现天窗和落水洞，穿越路段施工对该水源地影响程度较小。

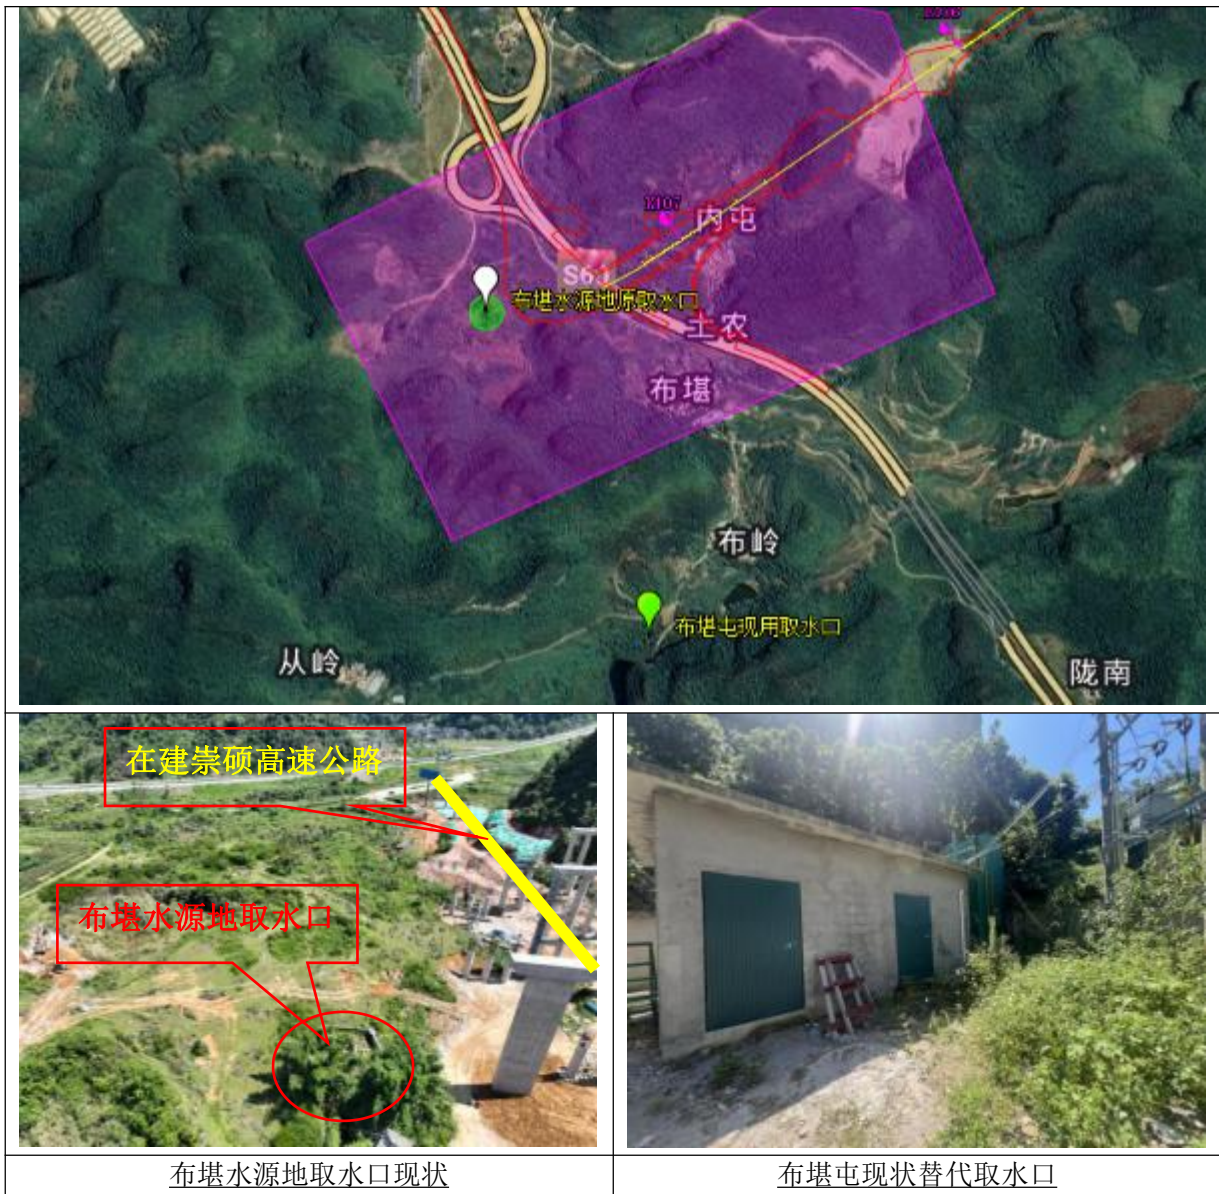
图 4.3-18 项目路线与布堪水源地区原取水口、在用取水口关系图

根据天等县福新镇黎亮村布力饮用水水源保护区划分方案及其批复，项目路线距离福新镇黎亮村布力饮用水水源保护区约 1.8km，未穿越其保护区范围，同时项目用地范围不涉及该水源地的汇水范围，故项目运营对该水源保护区及取水口水质影响很小。根据布力水源地划分技术报告和供水方案，待布力供水工程建成后，将拆除并撤销原布堪取水口，届时布堪片区生活用水由布力水厂统一供给，可见，项目建设和运营也不会影响布堪片区的远期用水安全。

综上所述，项目虽穿越了天等县福新镇布堪饮用水水源地二级保护区，但该水源目前已有现状替代供水工程和远期替代供水水源，项目路线与现状及远期水源均不存在水力联系，故项目建设及运营均不会影响对布堪片区饮用水安全造成影响。

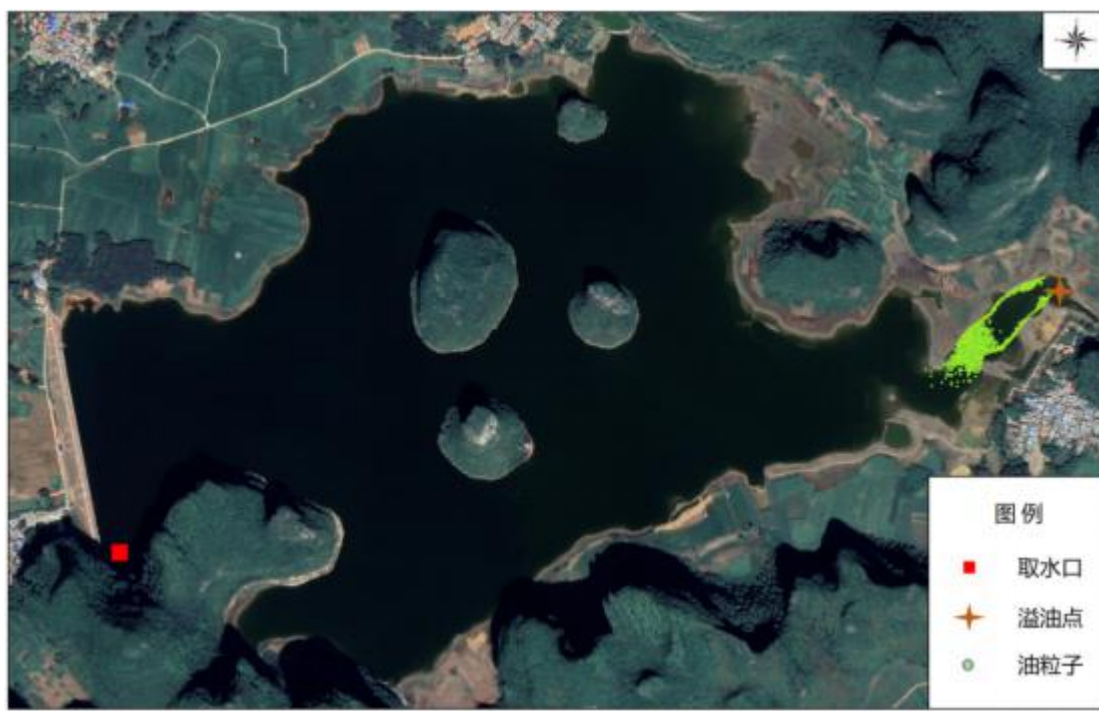
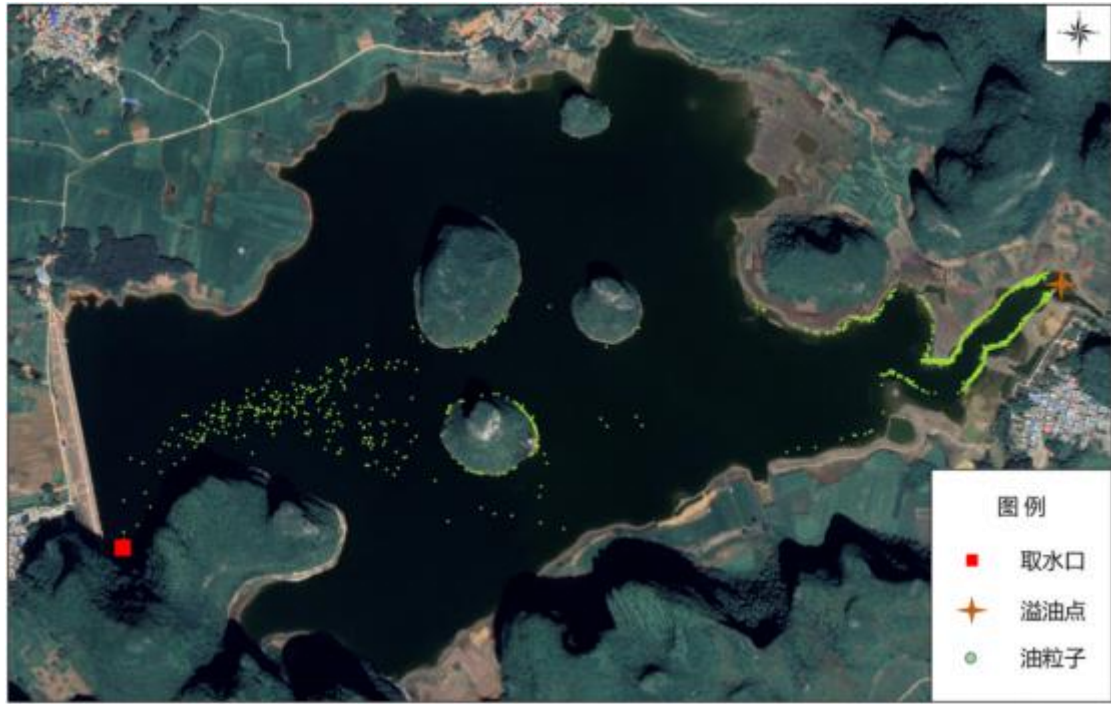
根据预测结果可知，从事故溢油引洪道汇入乔苗水库后，大部分油膜被岸边吸附，其余油膜跟随水流向下游扩散。经过 2h 后，向下游扩散约 1.1km；经过 4h 后，向下游扩散约 1.7km。经过 9.5h 后，油膜扩散至取水口。
